同杆架设线路零序互感引起的跳闸

梁 桢

(昌吉电业局, 新疆 昌吉 831100)

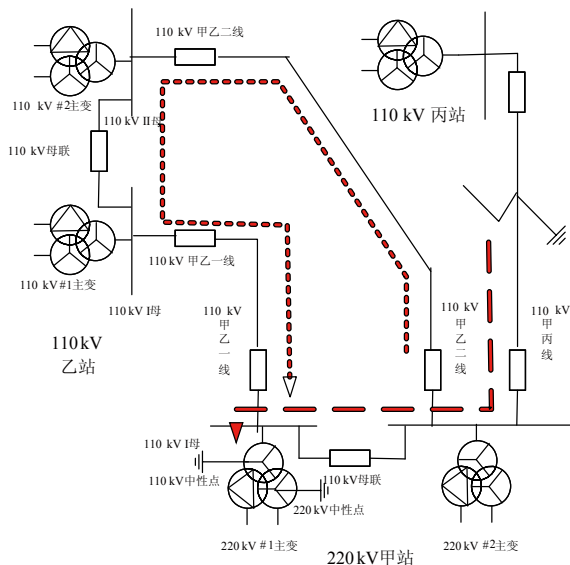
图1 系统连接方式图

2008年7月13日17:47, 某电业局220 kV甲站110 kV甲丙线A相接地故障, 接地距离I段、零序I段动作, 重合成功。同时乙站侧甲乙二线零序I段动作, 重合闸在停用位置, 由于甲站甲乙二线断路器在合位, 线路无故障, 调度下令试送甲乙二线, 试送成功。当时的系统连接方式, 如图1所示, 发生故障前的运行方式如下。

闸是由甲丙线的故障引起。甲乙二线产生零序电流的原因分析确认为: 甲乙二线线路在甲站未投运前为乙丙线, 甲站投运乙丙线破口为甲乙二线和甲丙线, 两条线路有4 km为同杆架设线路, 当甲丙线本线发生接地故障时, 零序电流在由故障点流向甲站#1主变110 kV侧中性点时, 由于同杆架设零序互感的作用, 甲乙二线也感应出了零序电流。

当日系统主变中性点的运行方式显示, 只有甲站#1主变220 kV侧和110 kV侧中性点接地, 甲乙二线感应出的零序电流最终会流向甲站#1主变110 kV侧中性点。甲乙二线感应出的零序电流有两种流向: 一是经过甲站侧110 kV母联流经110 kV I段母线, 最后流向甲站#1主变110 kV侧中性点; 另一是先流向乙站侧110 kV II段母线, 通过乙站变110 kV母联流向I段母线上的甲乙一线, 再从甲乙一线流向甲站#1主变110 kV侧中性点。两路零序电流及流向见图1。

从甲乙二线乙站侧保护装置零序保护动作, 可以初步判断甲乙二线乙站侧感受到了正方向的零序电流, 那么零序电流的流向应该为第二种方式。保护人员调取了乙站甲乙一、二线故障录波报告和甲站甲乙一、二线故障录波报告。报告显示: 乙站甲乙二线保护装置于17:47:57.948保护启动, 零序、差动、距离保护均启动, 16 ms后零序I段动作, 故障为A相接地, 测距结果194.7 km; 乙站甲乙一线保护装置同时刻启动, 零序、差动、距离保护均启动, 17 ms后全部复归, 保护未动作。

从上述分析可知, 甲乙二线保护装置动作完全正确, 二次回路接线正确无误。在大电流接地系统中, 同杆架设的双回线路在各种运行方式下和不同点发生接地故障时, 由于零序互感的影响, 其零序电流的分布和零序等值网络都有很大的变化, 在进行零序保护定值整定时, 必须考虑零序互感的影响, 在全线已经配有光纤速度保护的条件下, 可以适当的延长零序I段保护动作时间, 确保电力系统的稳定运行。
